RELAZIONE TECNICO - DESCRITTIVA

**VILLA NIKE
NAPOLI – VIA SCIPIONE CAPECE, 8**

Data sopralluogo:	28/01/2015
Codice identificativo:	VILLA NIKE - Cod. I.D. 2577
Indirizzo:	Via Scipione Capece 8 – Napoli (NA)
Descrizione:	<i>Villa signorile isolata di due piani fuori terra e un piano interrato, con doppia scala interna. Il fabbricato ha struttura portante in muratura di tufo e tetto piano.</i>
Esposizione e posizione	<i>La villa presenta eccezionali caratteristiche di panoramicità per la posizione in cui si colloca sulla collina di Posillipo, che garantisce alla maggior parte degli ambienti interni e al giardino una vista piena su Napoli, sul Vesuvio e su tutto il Golfo, fino all'isola di Capri. Lo sviluppo longitudinale dell'edificio sull'asse sud-ovest/nord-est assicura a tutti gli ambienti un ottimo soleggiamento.</i>
Vincoli paesaggistici	<i>La villa ricade nell'area assoggettata a vincolo paesaggistico ex Legge 1497/39 con il D.M. del 24/01/1953 e nel Piano Paesistico "Posillipo".</i>

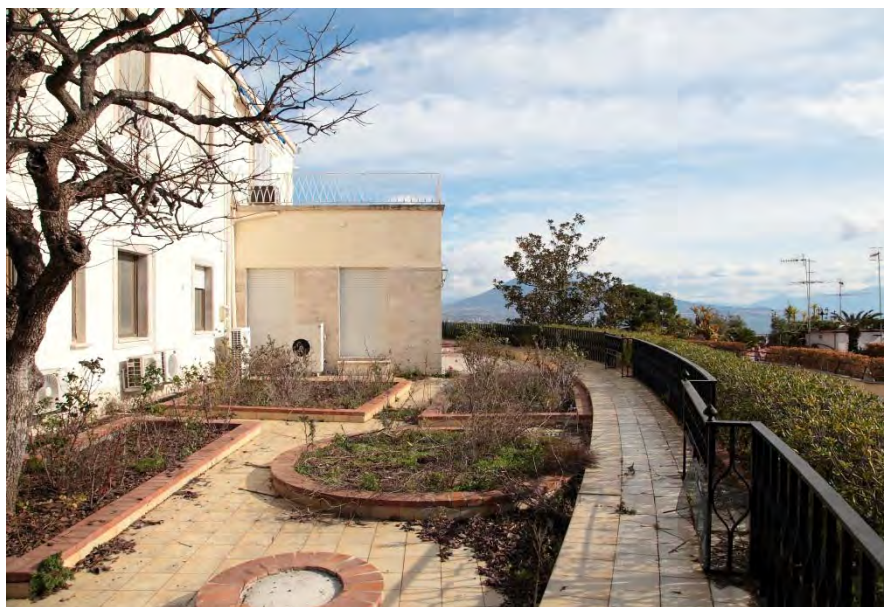
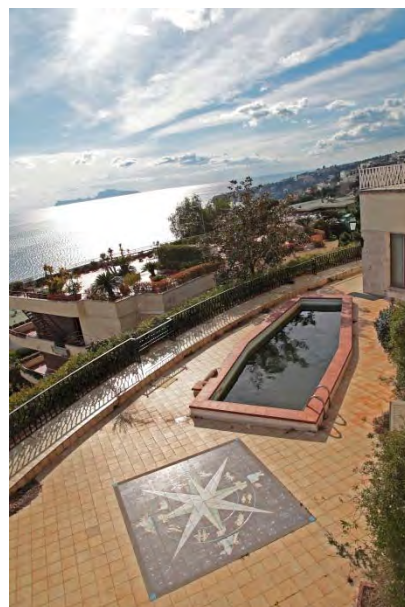
Fig. 17 e 18 – Vista del giardino fronte mare pavimentato con aiuole e vista della parte centrale del giardino con piscina e rosa dei venti

idrico. Il cortile in corrispondenza dei prospetti est e nord è pavimentato con gres da esterno, in parte sconnesso, nel quale sono ricavate delle aiuole ed una piscina. La pavimentazione nella zona antistante la piscina è realizzata con una decorazione che raffigura una grande rosa dei venti.

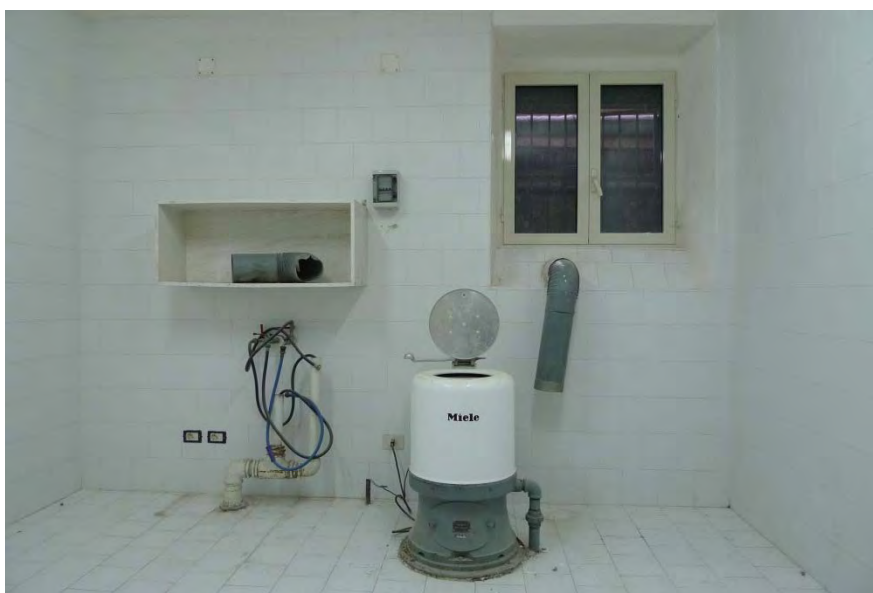
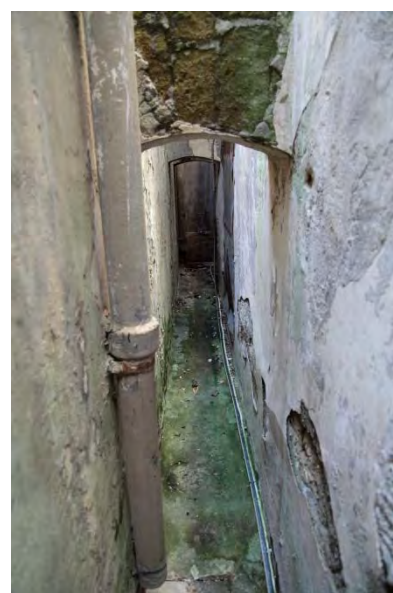
Fig. 44 e 45 – Vista della lavanderia (stanza n. 49) e dell'intercapedine verticale esterna

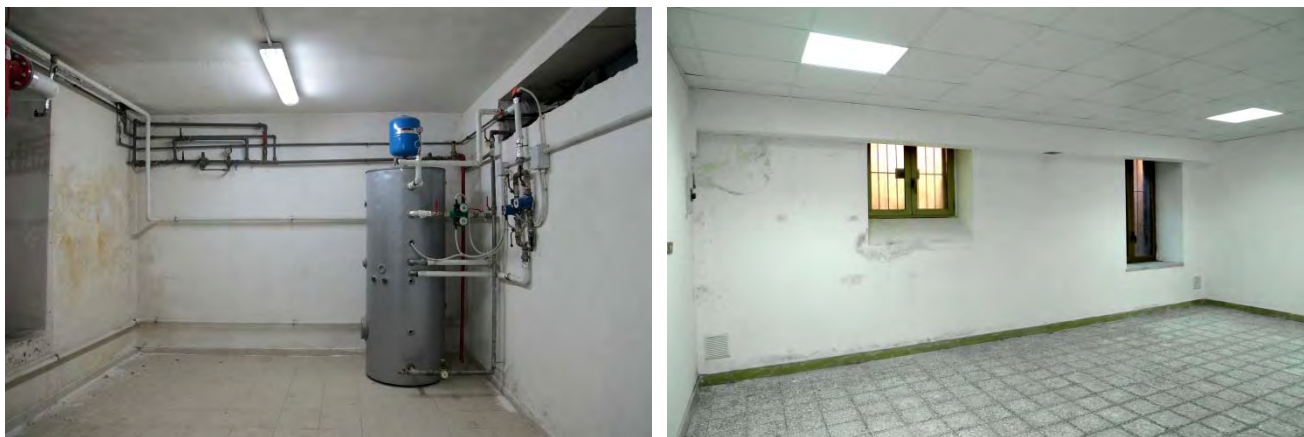
Fig. 46 e 47 – Vista della centrale termica (stanza n. 59) e della stireria (stanza n. 52)

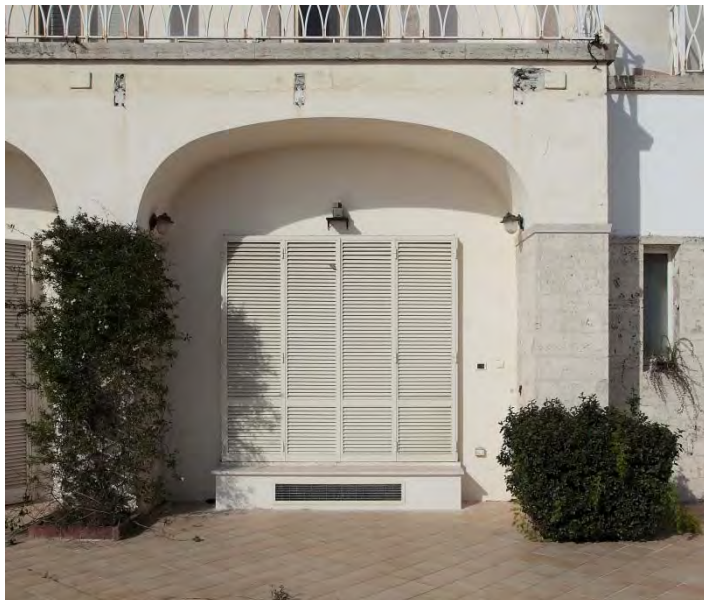
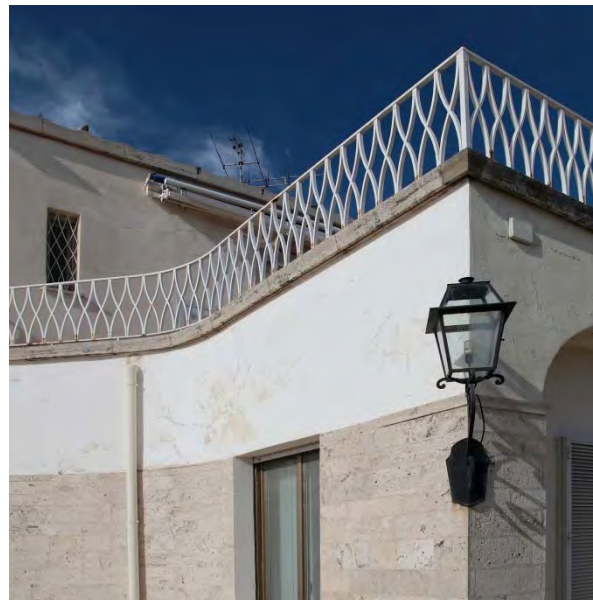
Gli esterni del fabbricato sono intonacati e tinteggiati di bianco. E' stato utilizzato un rivestimento in marmo per enfatizzare le parti più significative dell'edificio, quali l'ingresso sul piazzale e il corpo centrale verso il mare. Il fronte a nord-est ha il vano di ingresso rientrato interamente rivestito in marmo; al piano terra due lesene stilizzate addossate sulla parete segnano l'entrata, mentre al piano primo le sette finestre del salone sono trattate come un unico loggiato chiuso, enfatizzato dal rivestimento marmoreo che disegna lesene e archi ribassati.

Fig. 49 e 50 – Vista di una porzione del porticato sul giardino e vista di un particolare del rivestimento e del coronamento in marmo

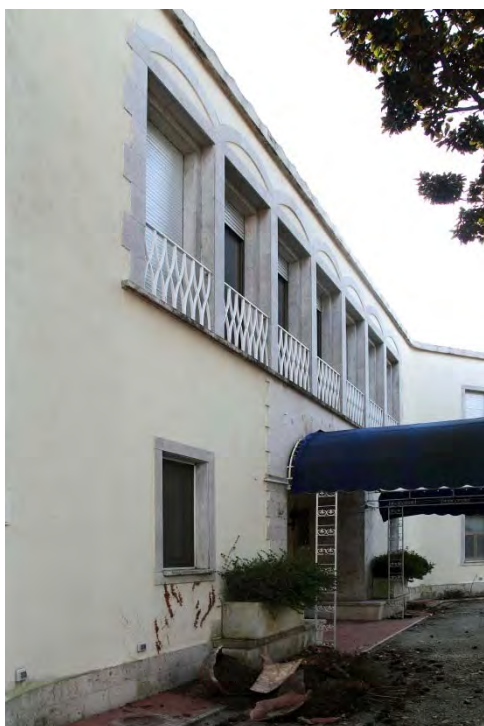
Fig. 51 e 52 – Vista del fronte nord-est dell'edificio con il rivestimento in marmo e particolare del marmo grigio del loggiato del piano primo

Il fronte a sud-ovest e i volumi dei saloni hanno una zoccolatura di marmo alta un piano. Il loggiato centrale del primo piano ha un rivestimento di marmo grigio pregiato che fa risaltare la struttura ad arco ribassato. Le finestre e le porte hanno tutte una cornice marmorea; il coronamento superiore è realizzato con dei blocchi di marmo lievemente merlati.

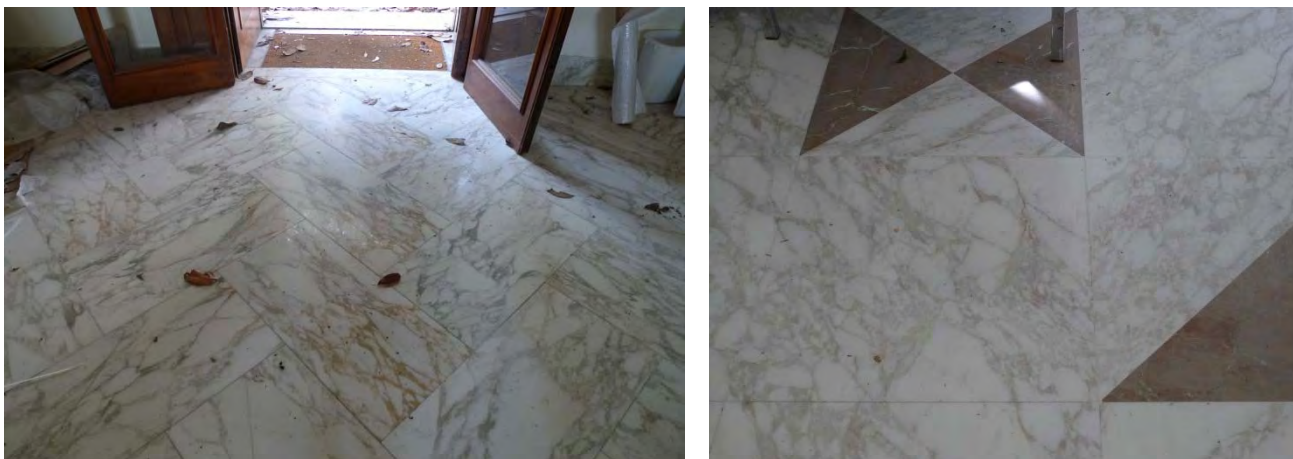
I pavimenti al piano terra sono in marmo bianco pregiato nell'atrio (stanza n. 31), in due delle camere (stanza n. 44 e 45) e nella scala secondaria. Il salone di rappresentanza (stanza n. 32), anch'esso con il marmo bianco, presenta dei motivi di forma triangolare realizzati in marmo rosso. La scala principale è rivestita in pregiato marmo bianco statuario.

Fig. 53 e 54 – Pavimento in marmo bianco dell'ingresso e pavimento in marmo bianco con intarsi in marmo rosso del salone di rappresentanza

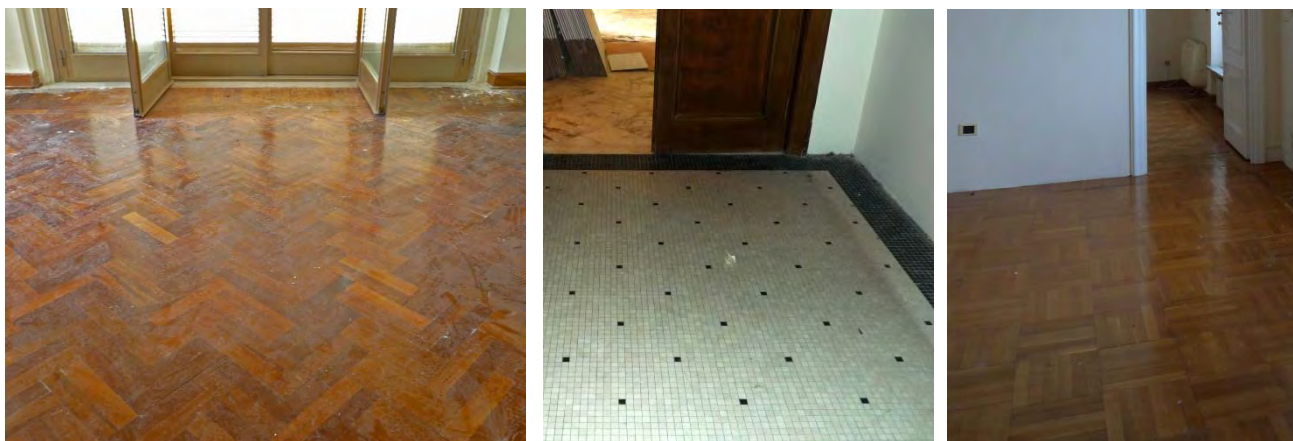
Fig. 55, 56 e 57 – Pavimento in parquet di legno di uno dei saloni del piano terra; pavimento in mosaico del guardaroba e pavimento in parquet di legno di una delle camere del piano primo

I due saloni (stanze n. 33 e 42) e la biblioteca (stanza n. 43) hanno il pavimento in parquet di legno, mentre il guardaroba (stanza n. 40) e i ripostigli sono in mosaico. Le due cucine (stanza n. 34 e 38) e la camera di servizio (stanza n. 36) hanno rivestimento in cotto; i pavimenti dei bagni e i rivestimenti di bagni e cucine sono in ceramica smaltata.

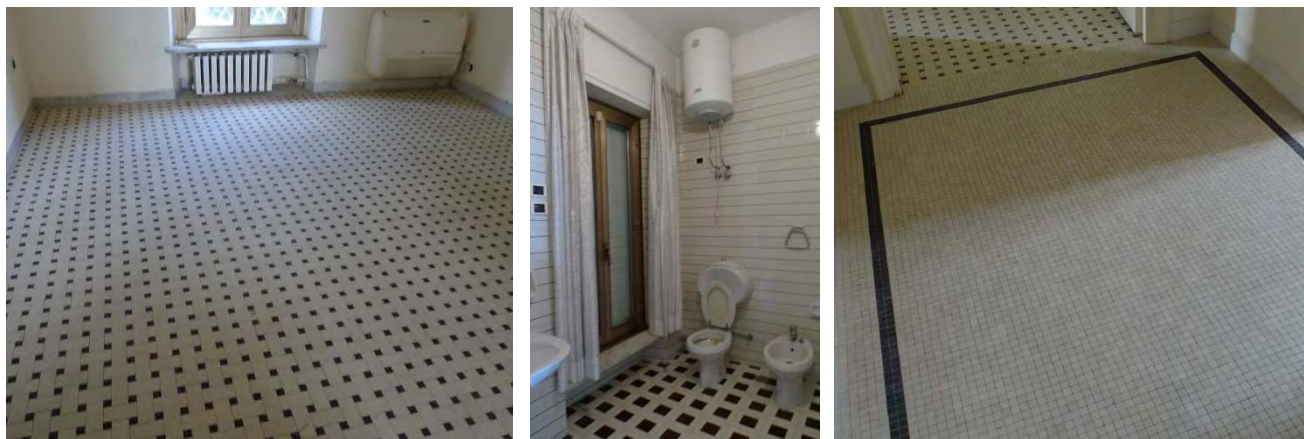
I pavimenti al primo piano sono in marmo bianco pregiato per il salone (stanza n. 29) e i due disimpegni (n. 9 e 28), in mosaico per il disimpegno verso le camere (n. 6) e i piccoli ripostigli (n. 8), in piastrelle di gres a motivo bianco e nero per una delle camere (stanza n. 5); il parquet di legno è

stato utilizzato nelle restanti otto camere e nei tre guardaroba, mentre sono in ceramica smaltata i pavimenti ed i rivestimenti dei bagni. I due terrazzi laterali sono pavimentati con piastrelle in gres rosso, mentre quello centrale con guaina bituminosa.

Fig. 58, 59 e 60 – Pavimento in piastrelle di gres a motivo bianco e nero di una delle camere (stanza n. 5); rivestimenti di uno dei bagni (stanza n. 7); pavimento in mosaico di uno dei disimpegni

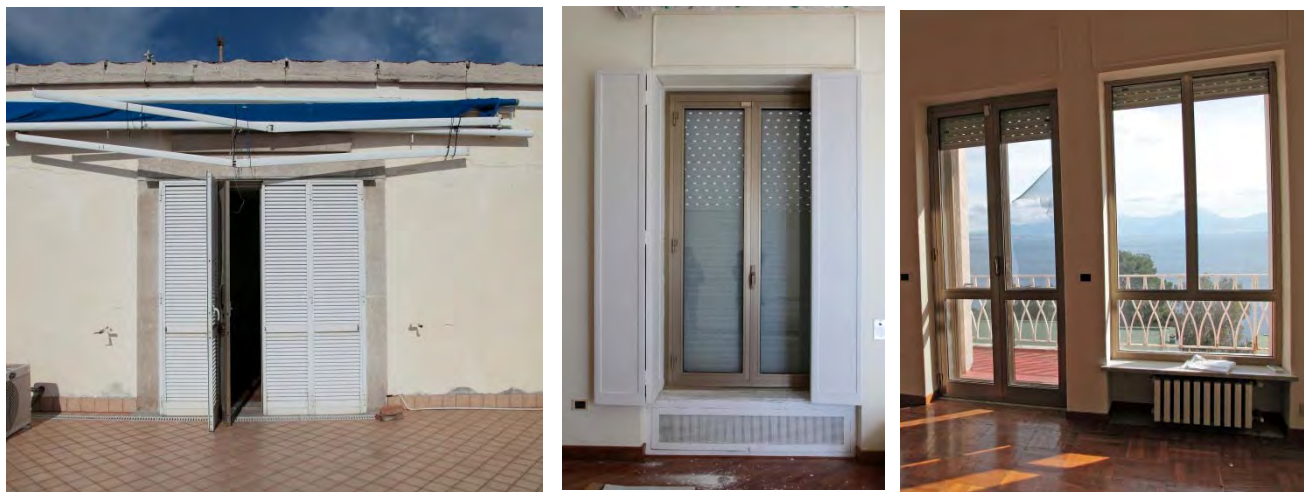
Il portone di ingresso è in legno a due ante con cornice marmorea, privo di blindatura; le finestre e le portefinestre sono in alluminio anodizzato con doppio vetro, provviste di cassonetto interno e avvolgibili a funzionamento elettrico. Le portefinestre del piano terra e quelle del primo piano verso i due terrazzi sono dotate di persiane in alluminio ad anta ribaltabile e di zanzariera. Le finestre dei saloni del piano terra hanno gli scuri interni in legno dipinti di bianco.

Fig. 61, 62 e 63 – Infisso esterno con persiana di uno dei terrazzi del primo piano (n. 11) ; infisso esterno con scuri in legno di uno dei saloni del piano terra (stanza n. 42); infissi esterni della camera padronale (stanza n. 14)

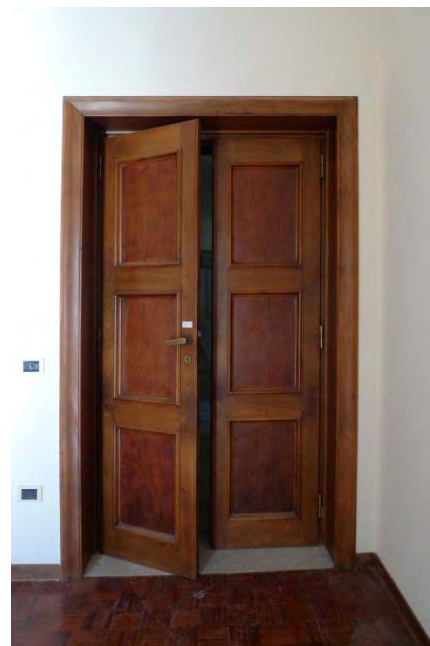
Le porte degli ambienti del piano terra e quelle delle camere del primo piano che affacciano sui disimpegni principali sono in legno pregiato scuro, con motivo a riquadri, dotate di mostre e imbotti in legno che ricoprono l'intero spessore della muratura. Le porte delle camere secondarie del primo piano sono anch'esse di legno ma tinteggiate di bianco.

Fig. 64 e 65 – Porte interne di legno tinteggiato di bianco in uno dei disimpegni delle camere del primo piano; porta interna in legno scuro di uno dei saloni del piano terra
